序号	报告编号	发布日期	结论	影像资料
6	GX-B1342/21-8-24014	2025.1.17	1.矿井总进风量： 3833.2m ³ /min； 2.矿井总回风量： 4046.7m ³ /min； 3.计算阻力值：1302综采 工作面382.1Pa； 4.测定阻力值：1302综采 工作面369.1Pa； 5.矿井等积孔：4.32m ² 。	  <p>2024.12.28</p>
7	GX-B1525/21-8-24043	2025. 1. 17	该局部通风机共检5项， 除风量（流量）、风压 （全压）不判定外，其 他所检项目均合格。	  <p>2024.12.20</p>

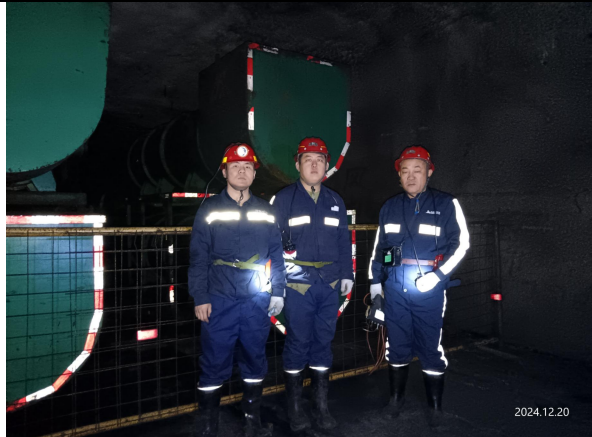
10	GX-B1525/21-8-24046	2025. 1. 17	该局部通风机共检5项，除风量（流量）、风压（全压）不判定外，其他所检项目均合格。

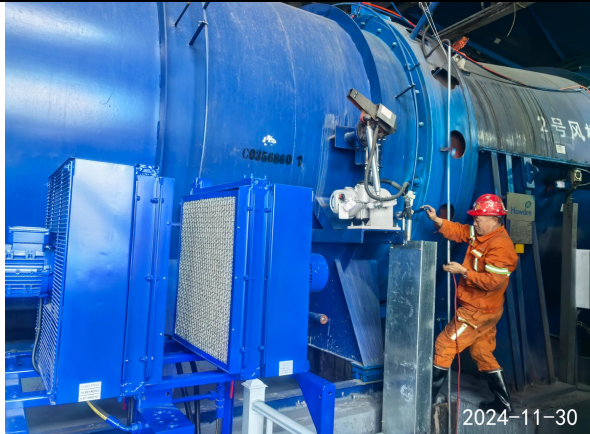
22	GX-B1344/21-8-24015	2025. 1. 24	<p>2024年11月30日2#主要通风机运行时测定的外部漏风量为$265\text{m}^3/\text{min}$，计算的外部漏风率为1.1%，符合《煤矿安全规程》规定“其外部漏风率在无提升设备时不超过5%”的要求。</p>
